水門

その他の復旧・復興

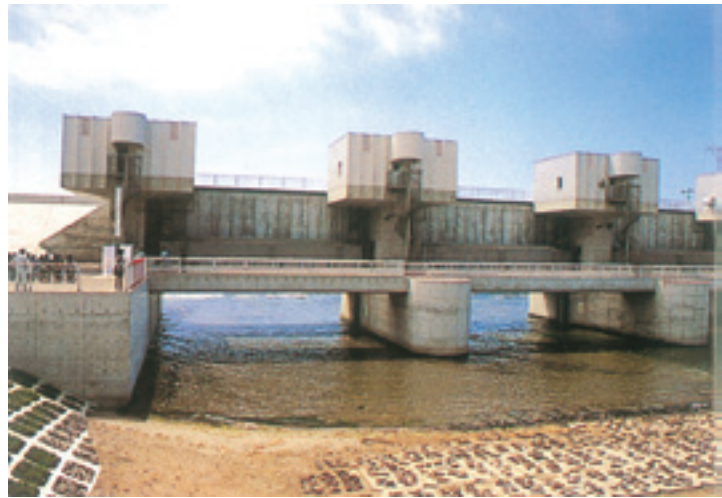
水門は、全閉において河川流量を排水できるフラップゲートが設置されており、治水面にも対応できる構造となっています。

地震発生時に震度4程度を検知すると約1分間の非常放送後に自重降下を開始し、ゲートが全閉する機能となっていますので、万一の津波の襲来から河川及び周辺の地域を守ることができます。

▲津波対策として設置された青苗川水門

津波対策の有効な方法として北海道で初めての津波水門の設置が検討され、釣懸川水門が平成7年3月、塩釜川水門が同年9月、赤石川水門が平成12年10月、青苗川水門が平成13年5月にそれぞれ完成しています。

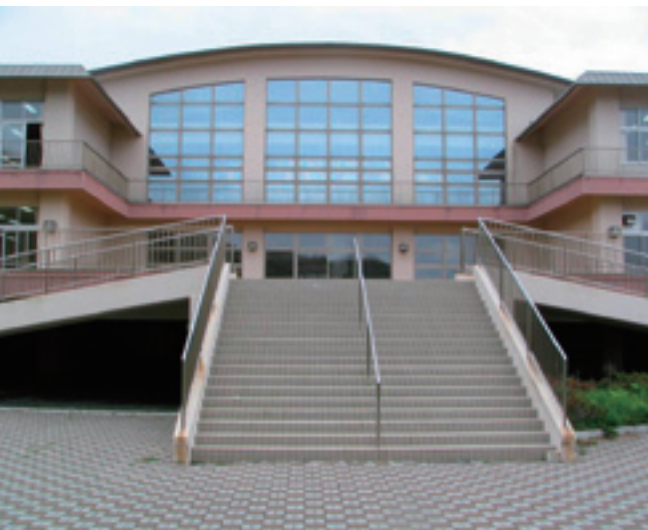
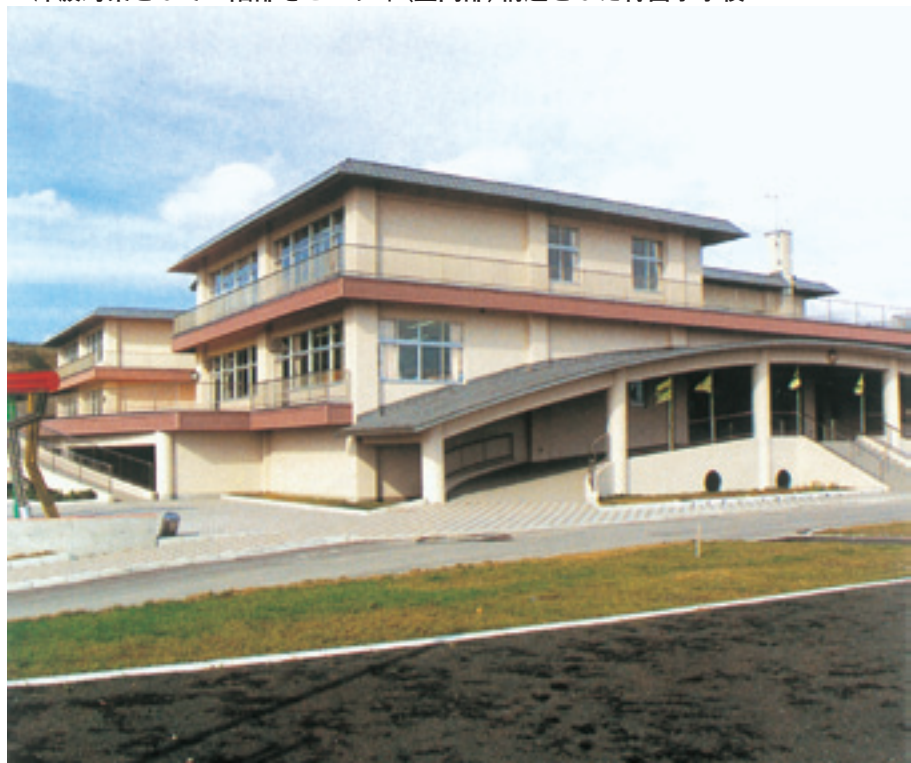
この校舎は、「ピロティ構造（高床式）」となっており、2階と3階部分が教室、通常の建物の1階に相当する部分が空間になっていることから、津波の回避等に効果的な構造となっています。

▼津波対策として1階部をピロティ（空間部）構造とした青苗小学校

地震、津波により被災を受けた青苗小学校は、国の「公立学校施設整備費」の補助を受けて校舎の新築工事が進められ、平成7年3月20日に完成しました。

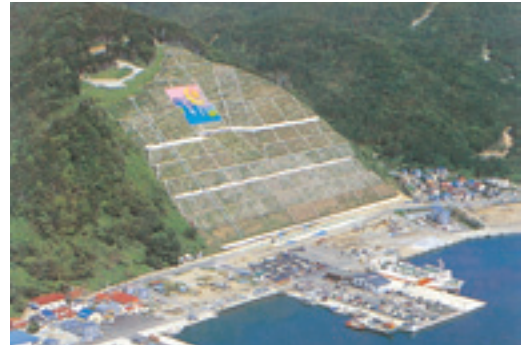
地震による大規模な崖地の崩壊が発生し、島外宿泊者らの多くが犠牲となった奥尻地区観音山の治山工事が完成し、奥尻島復興のシンボルとして大壁画が設けられました。

▲崩壊した崖地は大壁画とともに蘇った

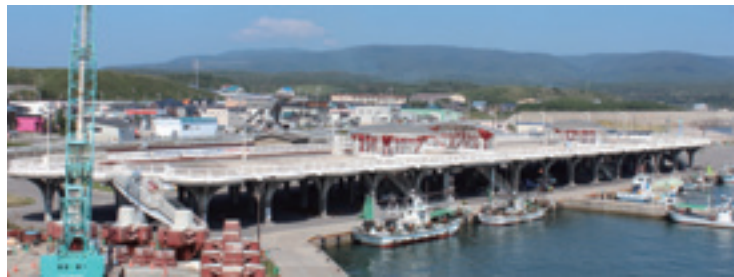
人工地盤は、災害時の迅速な避難誘導を図る防災機能をはじめ、水産業における就労環境の改善・向上や憩いの空間を創出する親水性など多機能施設として、地域活性化と安心・安全なまちづくりのシンボルとなっています。

▲青苗漁港人工地盤の全景

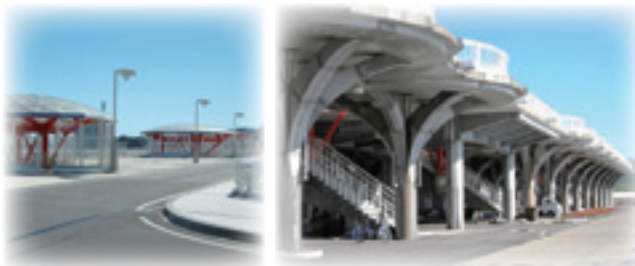
■施設の概要

規模：高さ／6.2m (D.L.+7.7m) 幅／31.9m
長さ／163.5m 面積／4,650㎡

構造：一本の柱から傘状に広がる六本の梁が連続しているヴォールト構造

避難階段：5箇所配置 (内3箇所は、シェルター有り)

使用用途：漁具保管修理施設用地／2,185㎡ 駐車場／662㎡
漁港環境施設用地／540㎡ 道路敷／1,163㎡
